Vanliga brister som finns i radhus

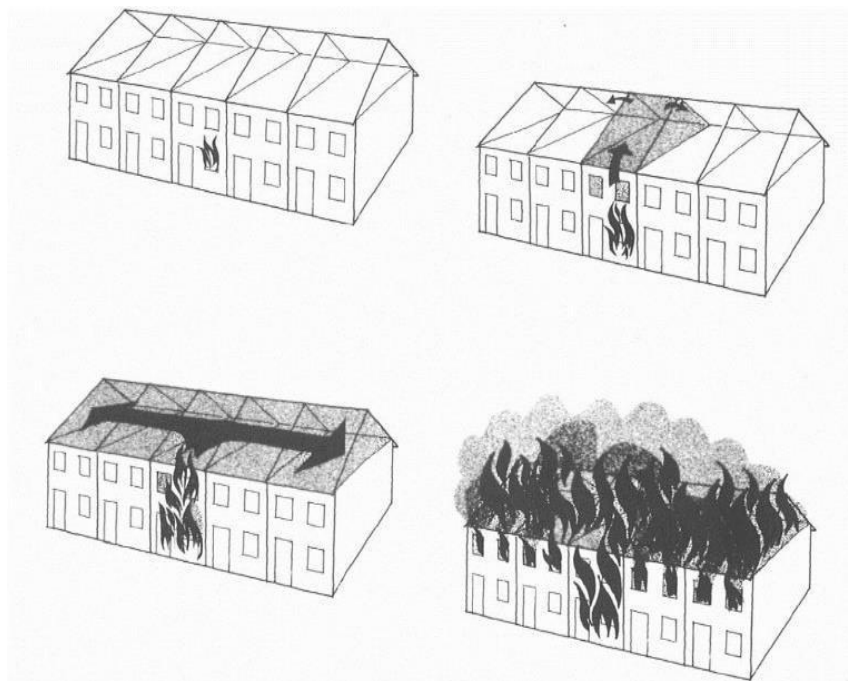
Figur 1 - Ett vanligt sätt en brand kan sprida sig i en radhuslänga via vinden (Erlandsson, 1998)

Radhus är oftast konstruerade på ett sätt där vindbjälklaget är tänkt att stå emot brand underifrån i 30 minuter. Detta gäller även för eventuella avskiljande väggar på vinden. Ett annat vanligt konstruktionssätt tidigare var att vindbjälklaget även var tänkt att stå emot 30 minuter brand ovanifrån i radhus med gemensam vind. Det vill säga 60 minuters totalt. På grund av brister i brandskyddet är det möjligt för en brand att sprida sig till andra lägenheter snabbare än 60 minuter via vinden, se figur 1.

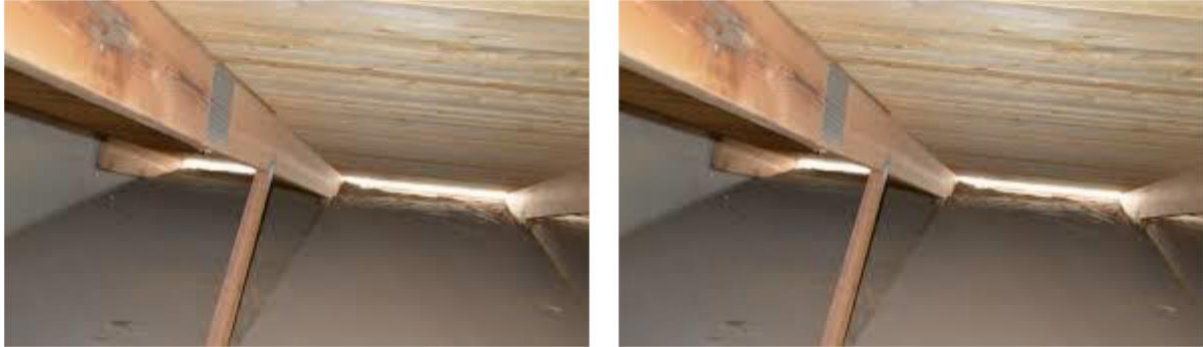
Figur 2 - Exempel på hur en ventilerad takfot kan se ut både inifrån och utifrån. Bilderna är från räddningstjänsten i Norrtälje kommun.

I radhus kan det finnas en ventilerande takfot, det vill säga en ventilationsöppning till vinden mellan yttertaket och ytterväggen. Detta gör att en brand kan sprida sig lätt upp på vinden via ett fönster, fasad eller mellan de olika byggnadernas ventilationsöppningar. På detta sätt kan en brand kringgå den avskiljandeväggen och bjälklaget som motstår brand, se figur 2.

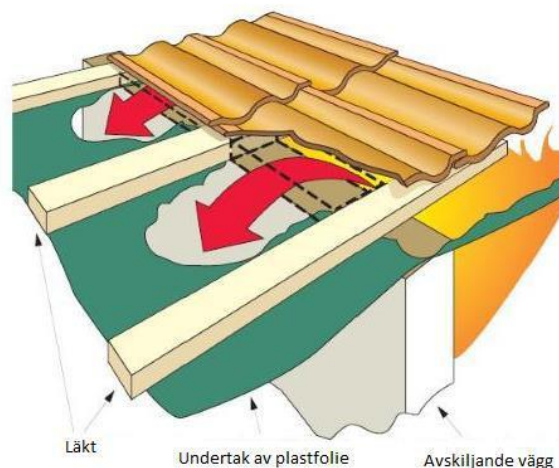
Figur 3 - Avskiljande vägg som ansluter mot exempelvis en plastduk, träfiberskiva, masonit eller liknande kan en brand sprida sig över väggen via otätheterna som uppstår när plastduken eller träfiberskivan brinner bort (Malmgren, 1997).

En vanlig brist är att den avskiljande väggen mellan lägenheterna inte går hela vägen upp till yttertaket eller är helt obefintlig. Ofta ansluter den avskiljande väggen mot en tunn träfiberskiva eller en plastduk. Denna avgränsning brinner snabbt bort och då kan brandgaser snabbt sprida sig över väggen och in till den angränsade lägenheten. Det kan även finnas eller bildas glipor mellan väggen och yttertaket vid en brand som brandgaser kan sprida sig igenom mellan lägenheterna.

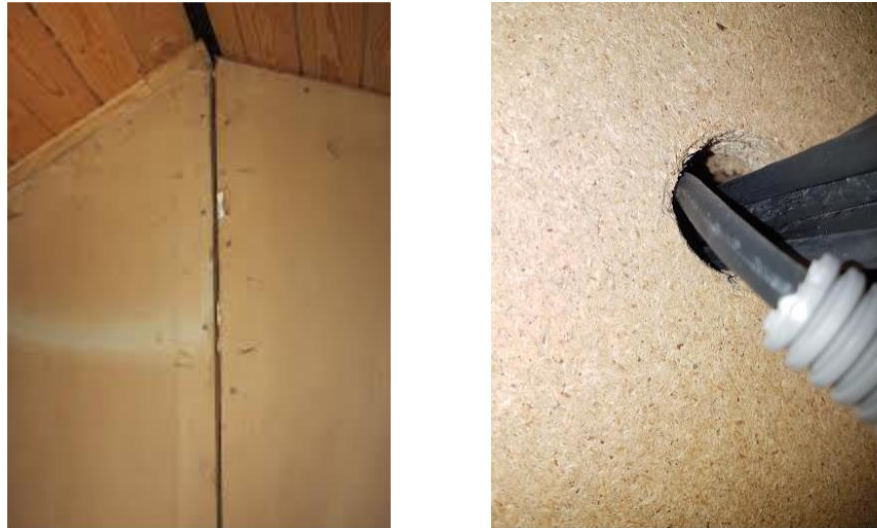
Figur 4 - Exempel på otättheter i avskiljande vägg. Bilderna är från Räddningstjänsten Medelpad och Räddningstjänsten Syd.

Det är vanligt att den finns hål i den avskiljande väggen i form av genomföringar för kablar och ventilation som inte är tätade. Det kan även finnas andra otättheter som exempelvis springor i väggen som gör att en brand snabbare sprider sig till resterande radhuslängan.

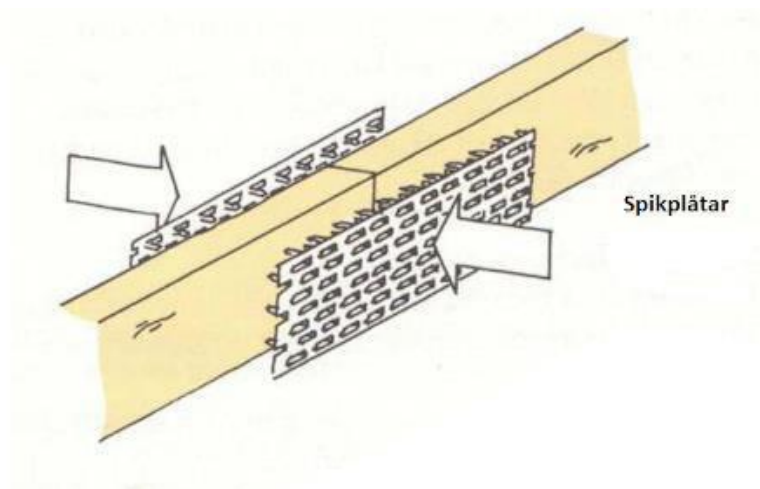
Figur 5 - Spikplåt (Danielson, 2005).

Det är inte ovanligt att takstolar i radhus är felkonstruerade och av någon anledning förlorat sin bärförmåga och fallit ner på det lätta bjälklaget och brutit brandcellsgränsen före 60 minuter. En lättare konstruktion innebär bland annat att bjälklaget är byggt med exempelvis träbjälkar och gipsskivor, i stället för betong som det ofta är i flerbostadshus. Oftast är träbjälkarna sammanfogade med spikplåt (se figur 5) som snabbt lossnar när de blir utsatta för en brand. Detta leder till att takstolarna och vinden rasar samman. Detta kan även leda till brandspridning nedåt i byggnaden.
